**KLOKNERŮV ÚSTAV**  
Šolínova 7, 166 08 Praha 6 – Dejvice

**Znalecký posudek č.**  
**921/2016/1700J005**

**Znalecký posudek:**  
**Posouzení stavu a rozsahu oprav lodžii v bytovém domě**  
**Radimovická 1423 a 1424, Praha 4 - Chodov**  
**Č.j. 81 Cm 324/2013**

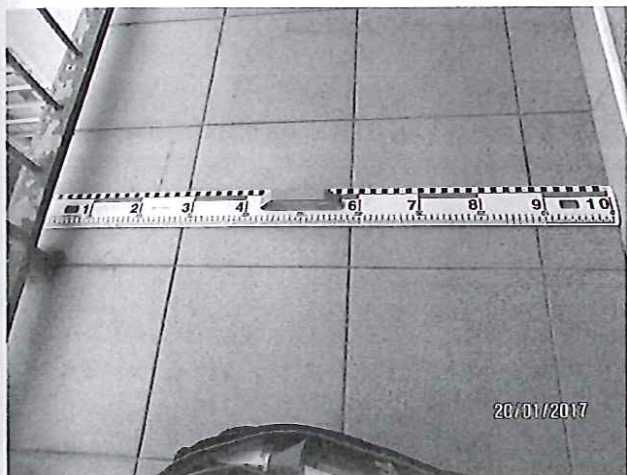
Šířka lodžie, dlažba

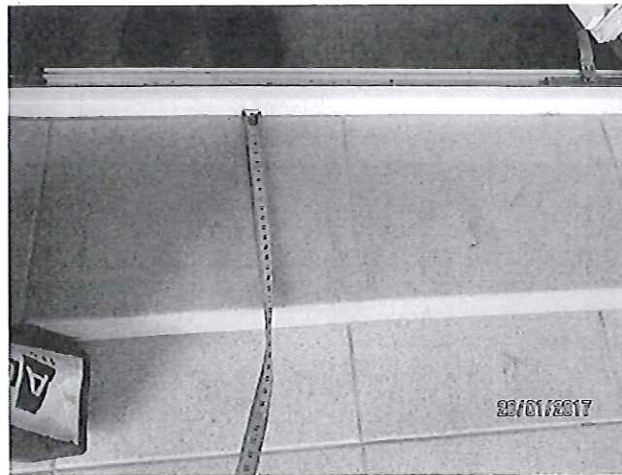
Nový schod šířky cca 200 mm

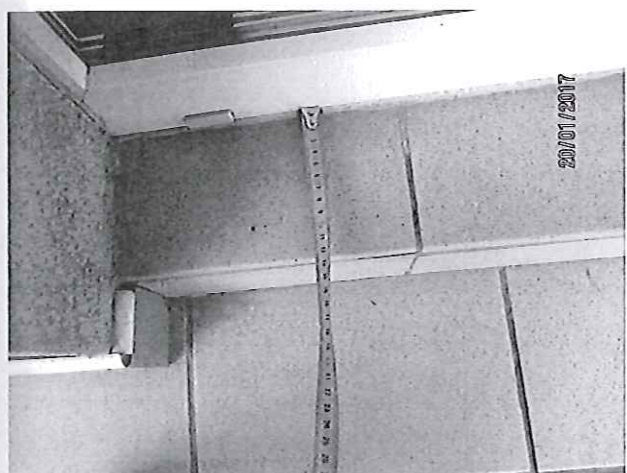
Původní schod šířky cca 120 mm

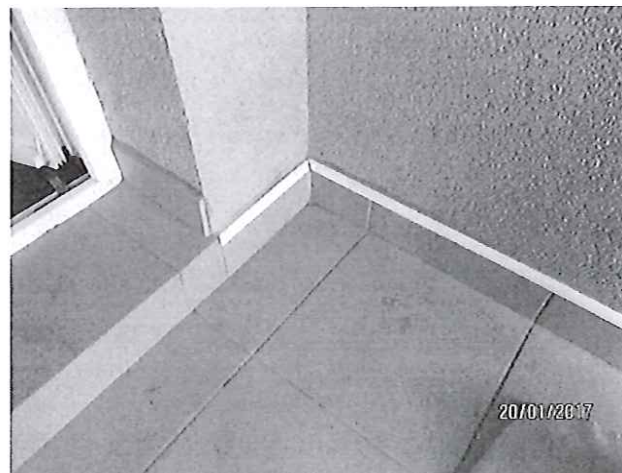
Detail provedení po opravě

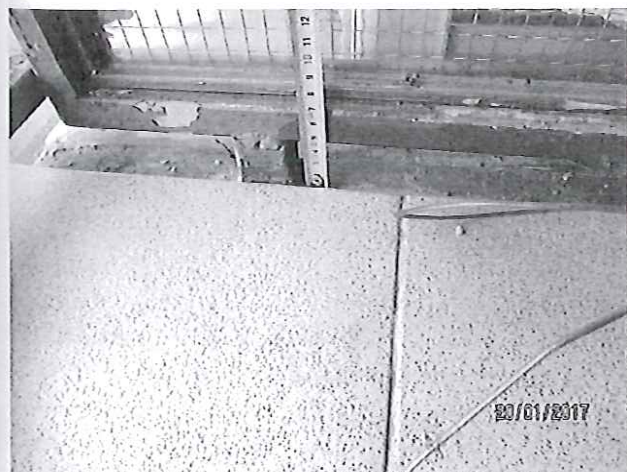
- Podlaha a sokl je provedený z mrazuvzdorné dlažby, podle vzhledu pravděpodobně Rako Taurus Granit o jmenovitém rozměru 300x300 mm, tedy shodného provedení s původním
- Dlažba je provedena ve sklonu směrem k okapnici
- Sokl výšky cca 80 mm je na horní hraně opatřená plastovou ukončovací lištou
- U balkonových dveří je provedený schůdek výšky cca 100 mm a šířky cca 210 mm, došlo tedy k jeho přezdění a obložení.
- Původní měděná okapnice nebyla odstraněna, nýbrž je opatřena kapotáží z měděného plechu, překrývající hranu lodžie i původní okapnici. Boční stěny této kapotáže však nedoléhají k okapnici původní a je tak umožněn průnik srážkové vody za tuto kapotáž, navíc bez možnosti vizuální kontroly hrany lodžie, za touto kapotáží ukryté.
- Porovnáním úrovně podlahy sousedních lodží 1424/35 (po opravě) a 1424/38 (neopravené) je patrná rozdílná výška, daná položením nové dlažby na původní.

Rozdílná výška dlažby lodžie opravené a neopravené

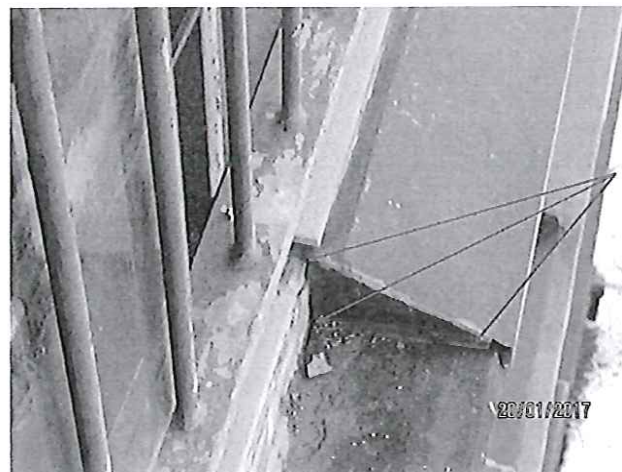
Lodžie tzv. opravené v současné době nevykazují poruchy. Jistou výtkou ale zaslouží provedení měděné okapnice, která nebrání zatékání srážkové vody k hraně spádové vrstvy a tedy její degradaci, navíc po zakrytí hrany novou okapnicí je znemožněna její vizuální kontrola.

**Problematickým detailem řešení je ovšem provedení nové měděné okapnice**, která překrývá hranu spádové vrstvy, která tak není přístupná vizuální kontrole. Navíc provedení této nové okapnice umožňuje zatečení srážkové vody po okapnici původní k spádové vrstvě, což následně může vyvolat stejný postup degradace, jako dříve, navíc bez možnosti kontroly. Řešením by bylo buď utěsnění styku původní a nové okapnice, což s ohledem na možné pohyby dvou plechových prvků nelze pokládat za řešení dlouhodobě účinné, nebo provést novou okapnici, nejlépe v pozici okapnice původní. To ovšem vyžaduje odstranění minimálně poslední řady dlažby včetně podkladní vrstvy, tedy z podstatné míry **znehodnocení provedené opravy.**

Detail nové okapnice – možnosti zatékání vody

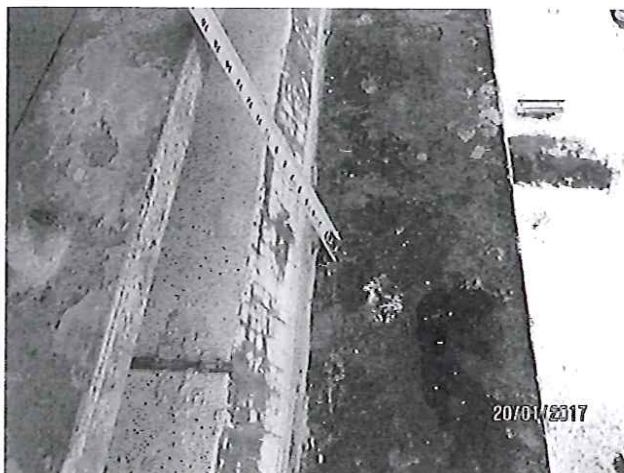
- Čelní hrana lodžie je mírně degradovaná, povrch je prostoupený trhlinami, bez destrukce betonové mazaniny

Lodžie tzv. neopravené vykazují poruchy nevýznamného rozsahu, jedná se zejména trhliny na hraně spádové vrstvy, opačný sklon okapnice, jak lze usuzovat ze stop vody. Počínající degradace hrany spádové vrstvy se projevuje i oddělením krajní dlaždice od podkladu (zjištěno poklepem). Lokálně u schodu do pokoje je patná netěsnost ve spárování dlažby. Poruchy není třeba pokládat za významné, krom opačného sklonu okapnice. **Lze uzavřít, že neopravené lodžie nevykazují poruchy v rozsahu havarijního stavu.**

Neopravená lodžie – počínající narušení hrany spádové vrstvy

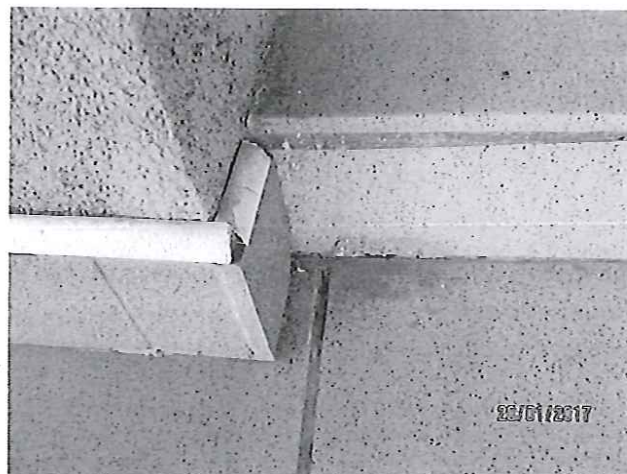
Neopravená lodžie – netěsnost v dlažbě

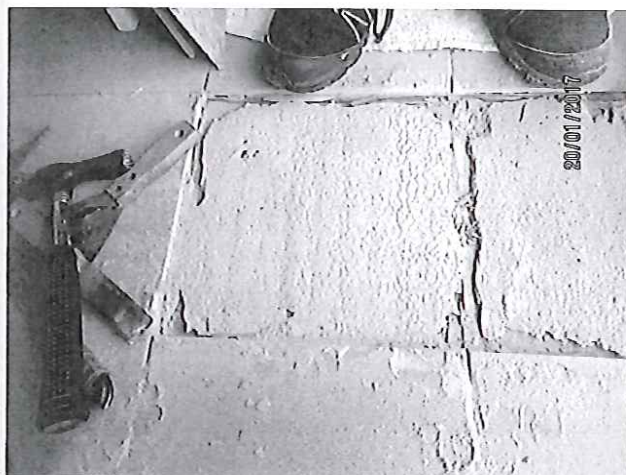
Sonda – lepidlo po odstranění nové dlažby

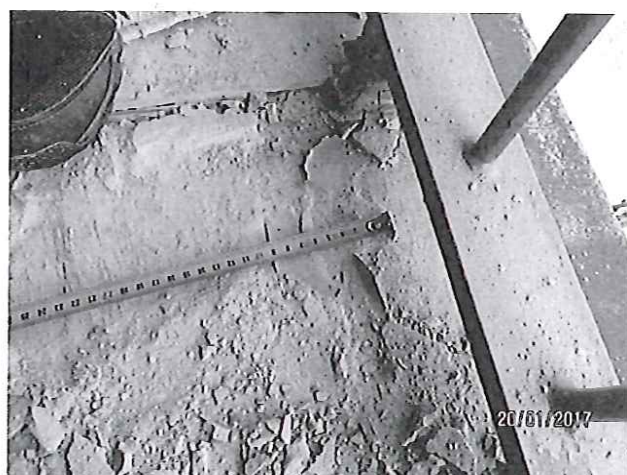
Sonda – těsnící páska na přechodu mazanina - okapnice

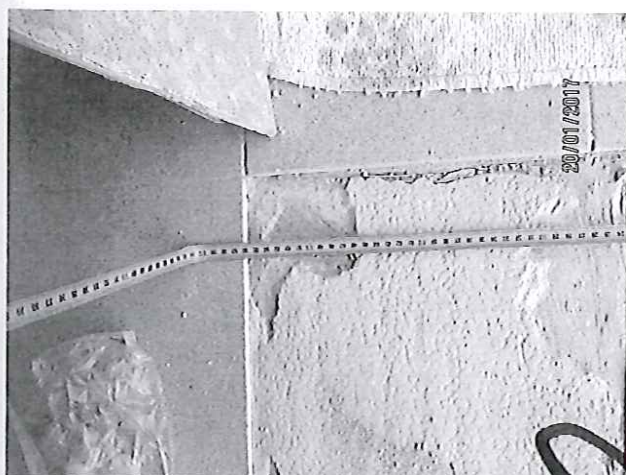
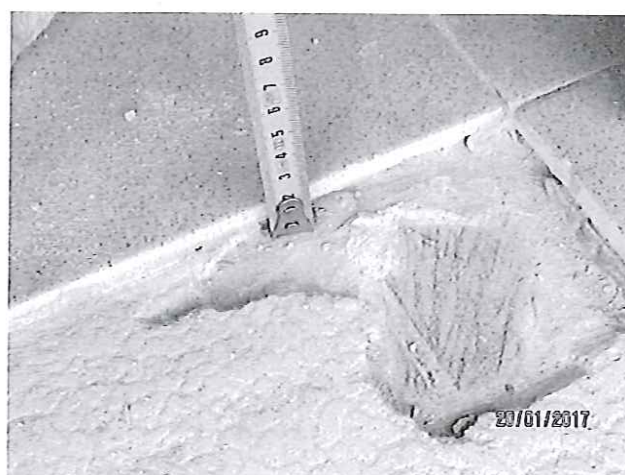
Sonda – původní dlaždice

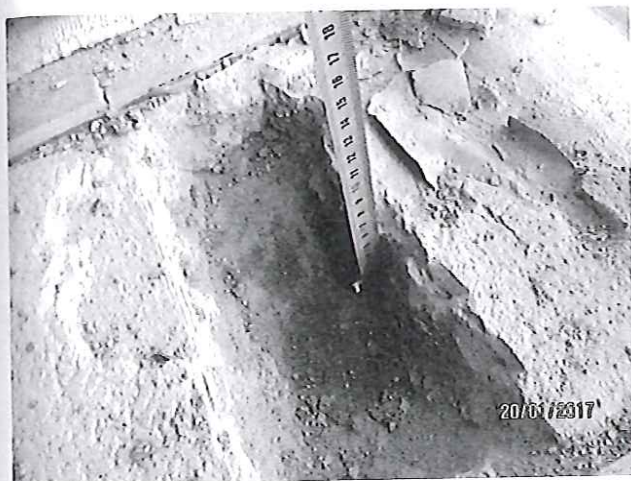
V sondě **nebyla zjištěna žádná betonářská výztuž** (kari síť), provedení tak **neodpovídá popisu opravy z roku 1999**, podle nějž měla být provedená spádová vrstva z betonové mazaniny s výztuží.

Sonda celým souvrstvím k hydroizolaci

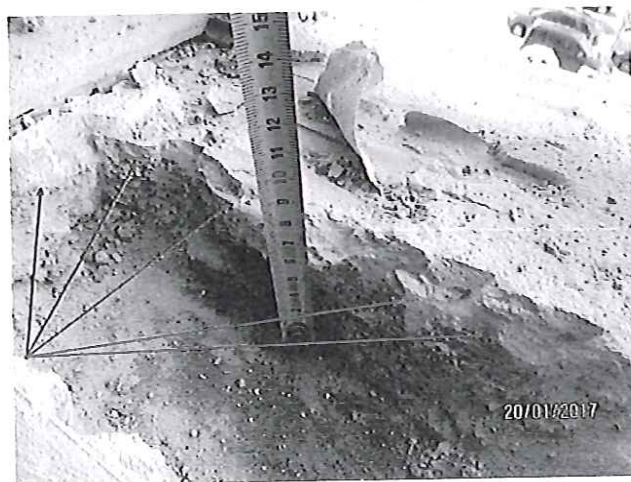
**Druhým problematickým detailem je ponechání části původní, nesoudržné, betonové mazaniny** a její překrytí novými vrstvami. S ohledem na výše uvedenou možnost zatékání vody k těmto vrstvám hrozí rychlá degradace této vrstvy s důsledkem na stabilitu poslední řady dlažby. Náprava vyžaduje stejný zásah, jako v případě vad provedení okapnice, tedy odstranění vrstev až k hydroizolaci, a tedy **znehodnocení provedené opravy.**

Sonda – zřetelný přechod mezi původní a novou mazaninou

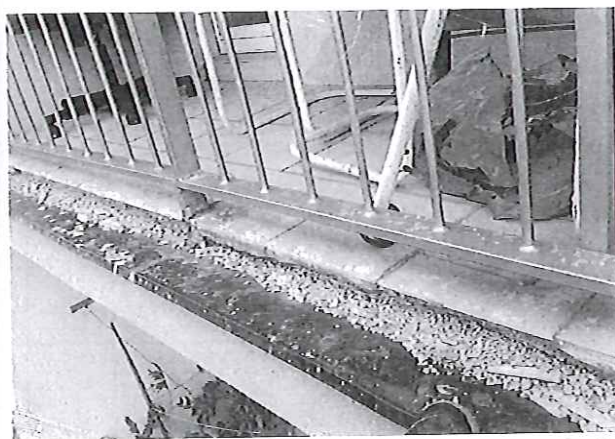
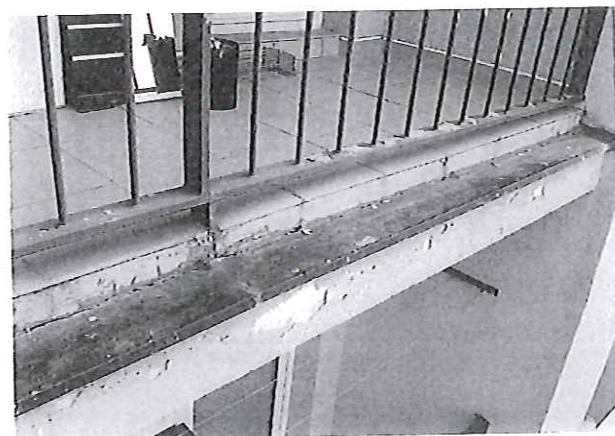
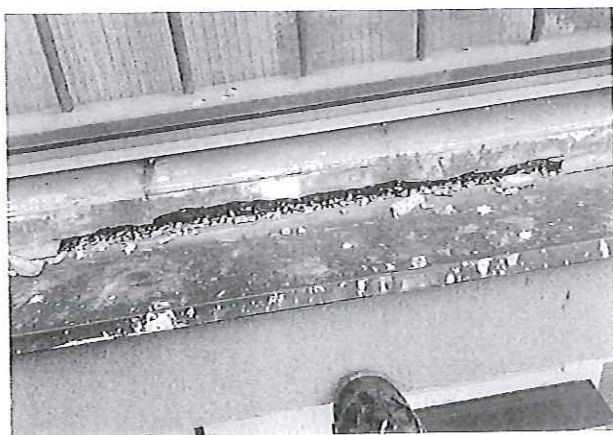
narušení až rozpad betonové mazaniny pod dlažbou na hraně lodžie, což může být vyvoláno nedostatkem provedení původní opravy, kdy:

- Okapnice má opačný sklon, voda tedy neodtéká od fasády, ale naopak zatéká pod dlažbu a spádové vrstvy
- Nedostatečná odolnost betonové mazaniny cyklickým změnám teplot

Dále jsou patrné nedostatky v provedení samotné okapnice s netěsnostmi a otvory, umožňujícími zatékání.

Fotografickou dokumentací je zachycen stav lodžii, který zahrnuje degradaci a rozpad spádové betonové mazaniny lodžii pod dlažbou na hraně lodžie. Dále mělo docházet k zatékání do bytů – to dokumentováno není. Dle informací účastníků šetření bylo zatékání do několika bytů vyřešeno utěsněním spar. O jiných poruchách nejsou informace. **Za jediné poruchy tak lze pokládat právě rozpad spádové mazaniny na hraně lodžie, do různé hloubky a v různé intenzitě.**

Původní stav – foto ze spisu
